# 臺灣東部池上斷層全段之地表破裂與變形帶 調查及構造特性分析

姜彥麟<sup>1</sup>、朱傲祖<sup>1</sup>、李建成<sup>2</sup>、黃志遠<sup>1</sup>

# Investigation and Characterization of Surface Ruptures and Deformation Zone of the Chihshang Fault, Eastern Taiwan

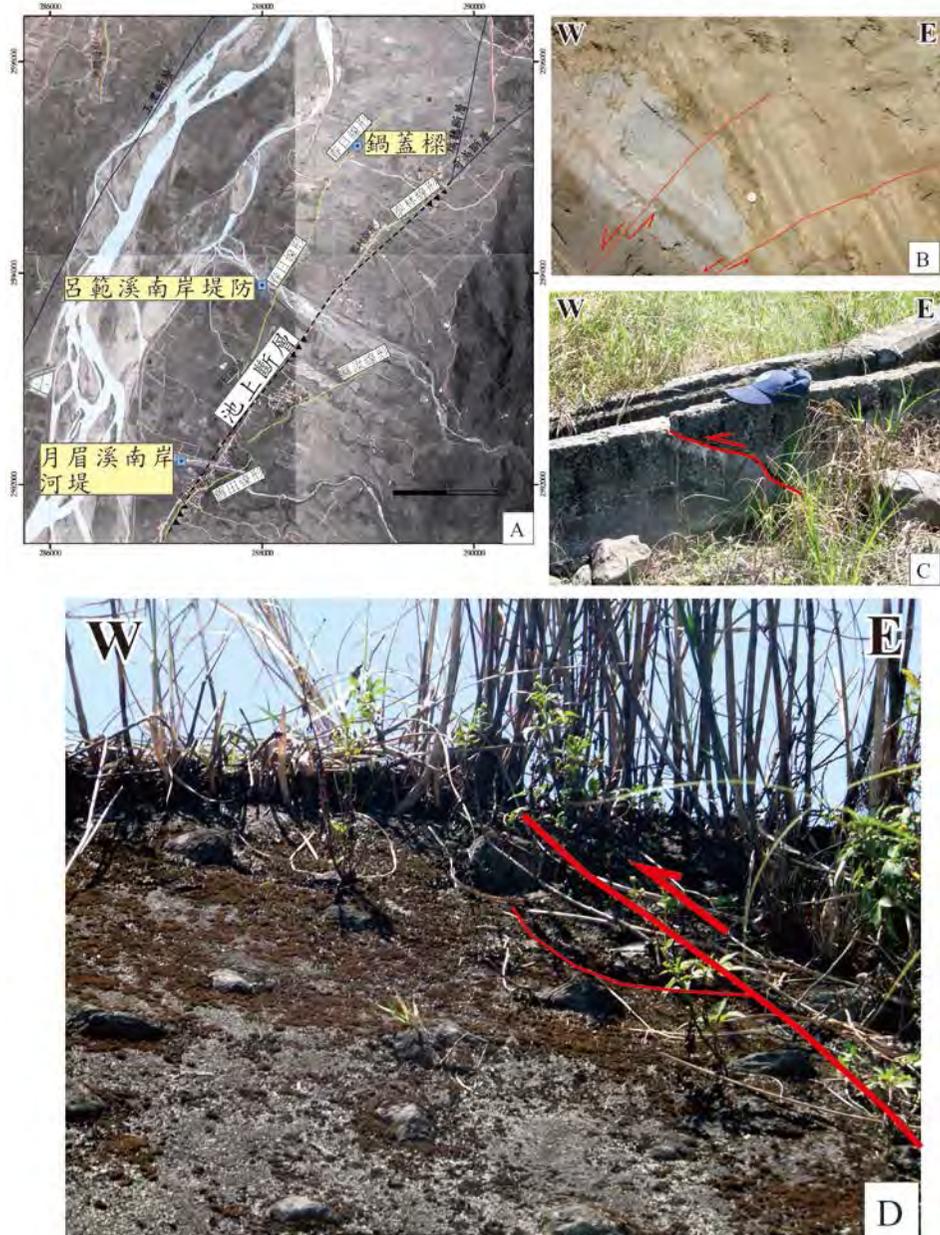
**鍋蓋樑：**鍋蓋樑為一獨立狀小丘，我們於鍋蓋樑東南側山腳下觀察到一個地質露頭。露頭之岩層整體上約為向東傾斜，岩性可粗略分為下部的灰色塊狀泥質層與上部深褐色及淡褐色的粉砂層互層。從岩層的傾斜位態，本文推測露頭位於一背斜構造的東翼；此背斜的東西緣各有一反向的逆斷層(西緣為池上斷層之西分支，東緣為背衝斷層)。而露頭中的正斷層系統可能是同沉積時期發育的正斷層，或是在逆衝擠壓同時的彎拱作用(buckling)而造成的張力正斷層(圖二B)。

**呂範溪南岸堤防：**由鍋蓋樑再往南至呂範溪之間，存在一地形崖，崖西側為低位河階。往南通過泰林大橋，在呂範溪南岸堤防附近之水稻田間地形崖附近，觀察到灌溉溝渠受擠壓而破裂，並在破裂頂部有輕微的拱起(圖二C)，拱起

量約10至20公分，此地形崖及相伴之破裂面很可能為向西逆衝的池上斷層西分支活動所致，可與鍋蓋樑之西緣斷層地形崖相連接。

**月眉溪南岸堤防：**由泰林大橋再往南通過萬麗橋，在月眉溪南岸的堤坊上觀察到一明顯且連續性佳的破裂，破裂頂部之堤防有擠壓拱起的現象，拱起量約數公分至數十公分不等，破裂面約為向東傾斜(圖二D)，根據過去的觀測經驗，推測此破裂面附近很可能有斷層出露，因此解釋亦為向西逆衝的池上斷層西分支地表出露處。

圖二、A：春日至泰林地區地表破裂位置圖。B：鍋蓋樑東南側之露頭，沉積層有向東傾斜的現象。C：呂範溪南岸堤防附近之逆衝破裂。D：月眉溪南岸河堤逆衝破裂。

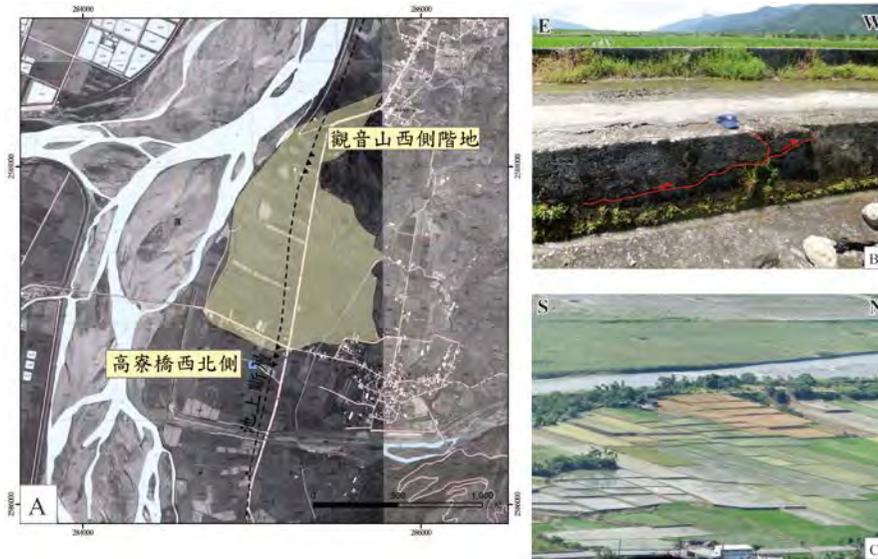
本區觀察到一處與構造活動有關之地表破裂露頭點(圖三A)：在193線道高寮橋北側約300公尺後西轉東西向的小路上，有小溝渠拱起破裂(圖三B)，類似逆斷層形貌之破裂，顯示約東西向的擠壓。此地表破裂位置大致和地質圖之池上斷層位置接近，但似乎更向斷層前緣西側偏移一些(約偏移100公尺)。

另外，在斷層前緣可觀察到有一數百公尺寬的低位河階(圖三A綠色範圍)，表現了反傾(向東傾斜)的現象(圖三C)，暗示此階最西緣可能有一逆斷層活動構造存在，本文認為有兩可能：一、可能為池上斷層往西發展之新分支斷層；二、此即為池上斷層之主斷層位置。

圖三、A：觀音地區地表破裂位置圖。B：高寮橋西北側溝渠逆衝破裂。C：觀音山西側階地反傾(傾向東側)。

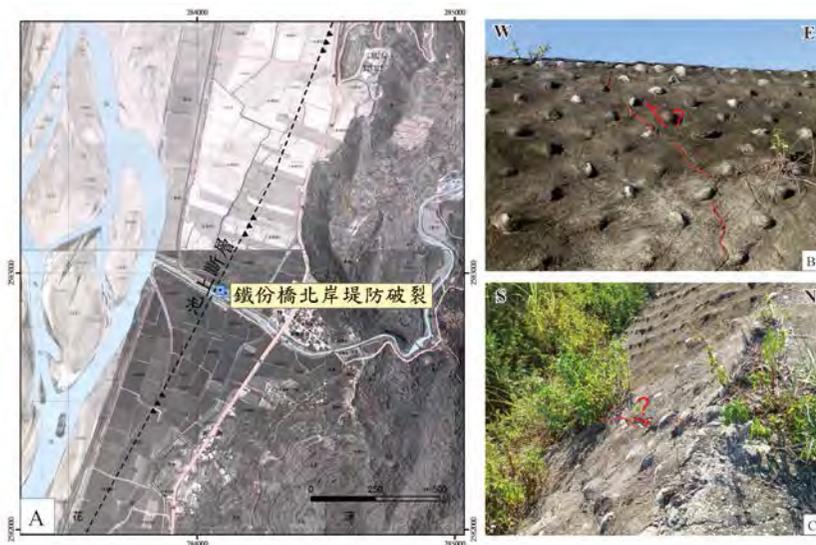
東豐里鐵份橋西側北岸堤防上，發現可能與斷層活動有關的兩處地表破裂，間隔約50公尺(圖四B、圖四C)。破裂位置與目前地質圖繪之池上斷層位置非常接近，約在池上斷層斷層跡東側約15至20公尺處，此區之地表破裂應為池上斷層活動造成。另外值得一提，西側破裂呈現向西逆衝之破裂特性；東側破裂則是呈現向東逆衝特性。我們傾向解釋此向東逆衝之破裂反應地下可能有一背衝斷層活動所致，當然還需要更進一步的資料佐證，例如水準測量。

圖四、A：東豐鐵份橋地表破裂位置圖。B：鐵份橋堤防逆衝破裂。C：鐵份橋堤防背衝破裂。

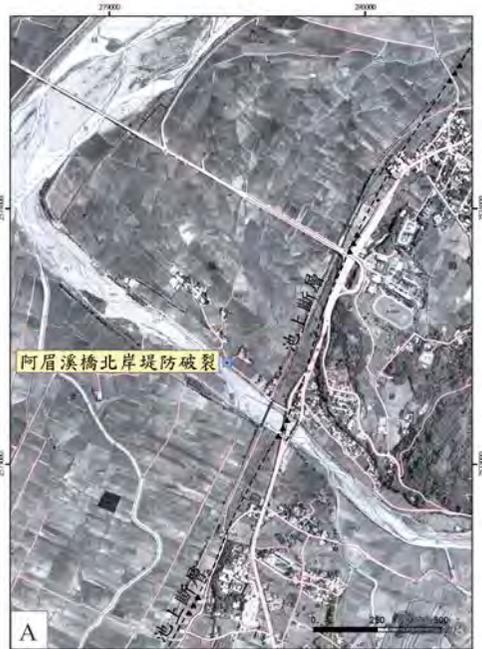
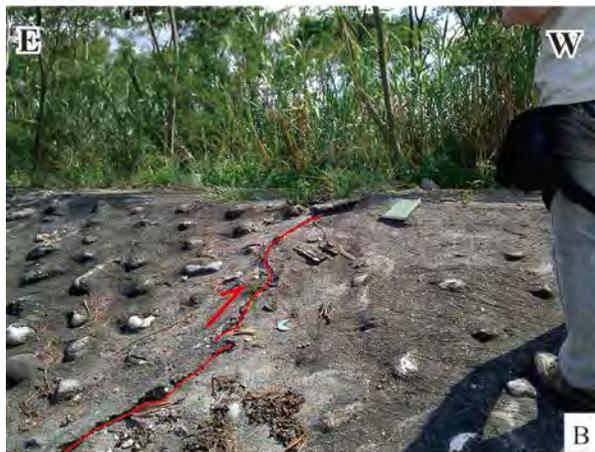
東里之阿眉溪橋(圖五A)西側北岸堤防上，可以觀察5個以上、但不是很明顯的破裂。其中有一比較清楚向西逆衝的破裂，並造成了堤防擠壓拱起(圖五B)，此處破裂約位於主池上斷層西側300公尺處。

圖五、A：東里阿眉溪橋地表破裂位置圖。B：阿眉溪橋地表破裂逆衝破裂。

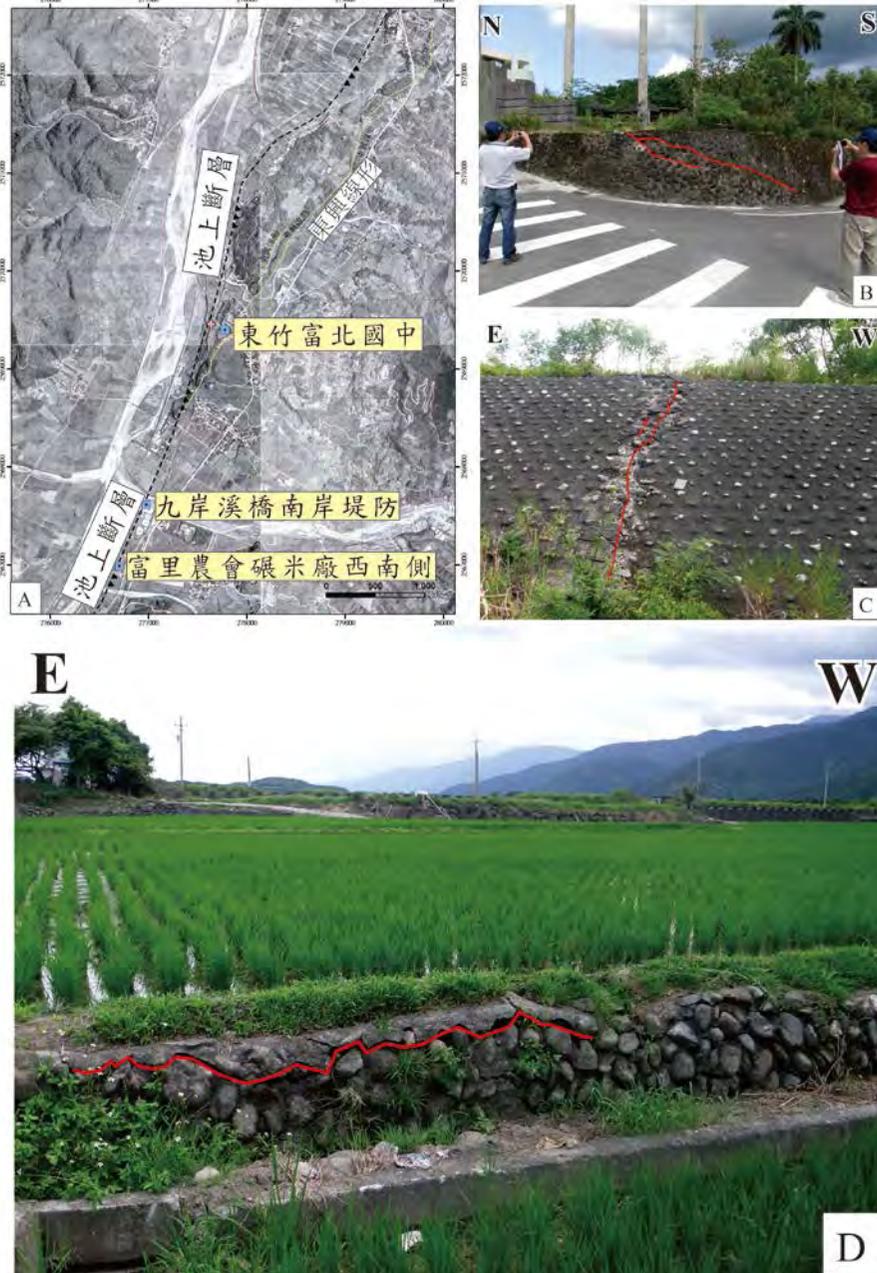
**東竹富北國中：**富北國中位於一獨立狀小丘頂部，條帶地質圖之池上斷層繪製位於此獨立小丘的西緣，本研究在小丘頂端，富北國中校門東側水泥護牆發現明顯之破裂(圖六B)，解釋可能是池上斷層上盤背斜接近軸部的伸張變形所致。

**九岸溪橋西側南岸堤防：**在九岸溪橋西側南岸堤防觀察一向西逆衝的破裂(圖六C)，並造成堤防頂端有輕微的拱起現象。此破裂位於條帶地質圖繪製之斷層線附近，同時也是沿著一條明顯的地形崖，本文認為此一破裂與池上斷層的活動有直接的關聯。

**富里農會碾米廠西南側附近：**在富里農會碾米廠西南側附近的水稻田間發現了一些地表破裂，其中在一大致為東西向的石堆田埂上，有一向西逆衝的破裂，並造成田埂破裂面頂部有輕微的拱起破壞(圖六D)。此破裂位置與條帶地質圖的斷層繪製位置幾乎一致，故本文認為此破裂與上述之九岸溪堤防破裂皆與池上斷層逆衝活動有直接的關聯。

圖六、A：東竹至羅山地區地表破裂位置圖。B：東竹富北國中圍牆破裂。C：九岸溪橋堤防逆衝破裂。D：富里農會碾米廠西南側附近石堆田埂破裂。

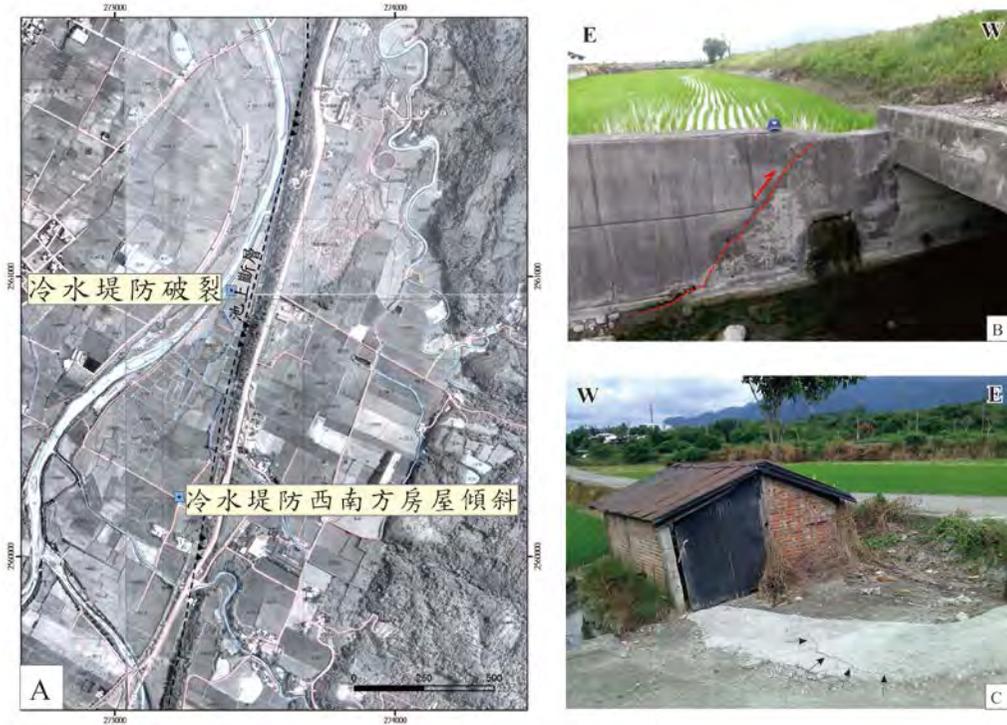
本區共發現兩處地表破裂(圖七A)：一處位於冷水堤防，另一處位於冷水堤防西南方約750公尺處一接近東西向的產業道路旁。冷水堤防可見溝渠經人工修補後之破裂痕，此破裂痕跡呈現向西逆衝的形貌，並使此破裂痕頂端之水泥結構物明顯的拱起(圖七B)，拱起量至少30公分；冷水堤坊西南方之產業道路旁可見有一農舍呈現輕微向西傾倒的現象，緊鄰農舍的水泥路面則有一些明顯的裂隙(圖七C)。

值得注意的是，本區破裂約位於條帶地質圖繪製之池上斷層西側100公尺處，亦即位於主要地形崖西側的低位階地上。如果上述之人工建物的破裂暗示斷層在附近出露地表，則可能池上斷層在此地區有一新分支，正在斷層前緣西側發展中。雖然此兩個地表破裂並不特別顯著，本文認為值得再進一步確認，例如實施近斷層的大地測量。

圖七、A：富里南端冷水地區地表破裂位置圖。B：冷水堤防逆衝破裂。C：冷水堤防西南方農舍向西傾斜，黑色箭頭指向為路面破裂。

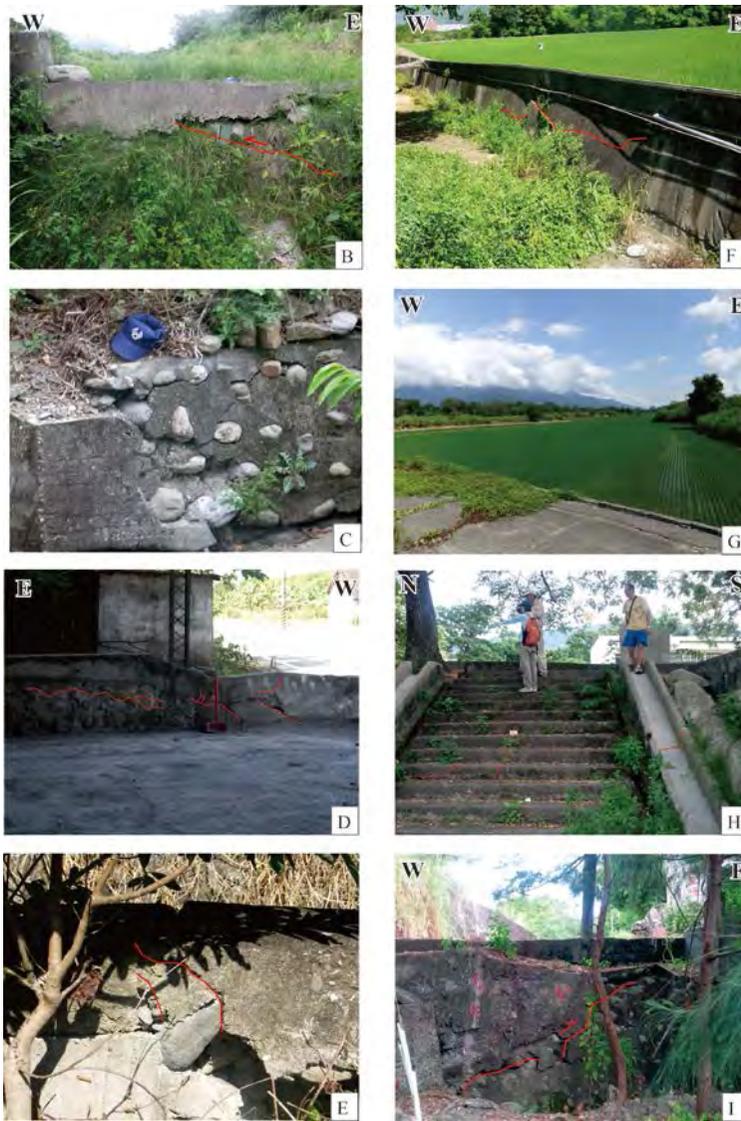
**池上建安宮東側：**我們在建安宮東側的溝渠上觀察到向西逆衝的破裂，並造成溝渠有拱起破壞的情況，此破裂位置與地質圖之池上斷層地形崖非常接近(圖八B)。

**公頂山西緣：**沿著大坡橋北轉進入公頂山，在公頂山西緣的道路及擋土護牆，我們發現了一些地表破裂。這些破裂位於池上斷層主要的地形崖東側約250公尺，現階段尚無法確認是否為斷層活動之變形作用或是其他塊體運動，如地滑，所造成(圖八C)，還需要再進一步的詳細資料或研究分析。

**池上靈公祠：**靈公祠位於池上斷層之主要地形崖下，廣場內有明顯之建物破損(圖八D)。另外在斷層西側之沖積層上，靈公祠西北約100公尺(圖八E)、東北約170公尺之水稻田內，仍可發現灌溉溝渠有破裂的現象(圖八F)。似乎暗示有新分支正在斷層西側發展中，但也還需要再進一步詳加確認。

**法林寺西南方凹谷：**法林寺西南方約600公尺處可見一凹谷之地形(圖八G)，此區位於池上斷層東側約250公尺。我們發現此地區有許多地表破裂，雖然破裂機制也可能與地滑有關，但我們認為此凹谷也可能為兩活動逆衝斷層之間的低地，亦可能代表池上斷層主斷層上盤仍有活動分支斷層。

**萬安國小：**萬安國小校園內操場西側有明顯之地形崖，基本上為池上斷層之主要地形崖。我們觀察到在崖坡上有滑梯斷裂破損的現象(圖八H)；在此地形崖東側則可發現圍牆上有背衝破裂(backthrust)的現象(圖八I)，此背衝破裂約位於池上斷層地形崖東側50公尺處。

圖八、B：建安宮東側逆衝破裂。C：公頂山破裂。D：靈公祠內圍牆擠壓破裂。E：靈公祠西北側溝渠破裂。F：靈公祠東北側溝渠破裂。G：法林寺西南側凹谷(可能與斷層活動有關)。H：萬安國小內地形崖上之滑梯破裂。I：萬安國小圍牆背衝破裂。

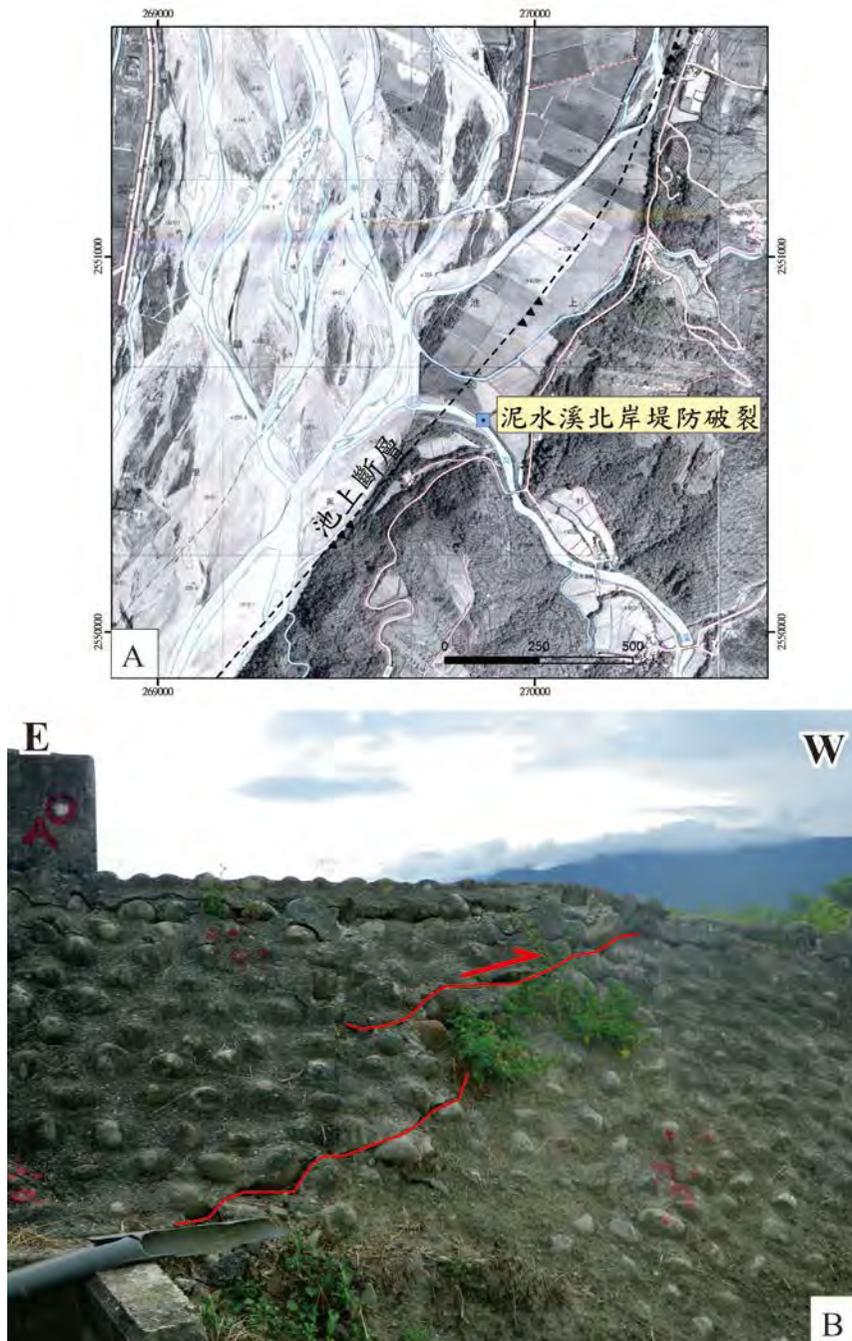
本處破裂位於泥水溪北岸堤防(圖九A)，堤防有壓縮並拱起破裂的現象(圖九B)，破裂位置基本上在池上斷層地形崖沿線上，此破裂近三、四年每年約有1.5公分的水平壓縮量(李建成等，未發表之釘網測量資料)，可確認為池上斷層活動所致。

圖九、A：池上南段泥水溪地表破裂位置圖。B：泥水溪北岸堤防逆衝破裂。

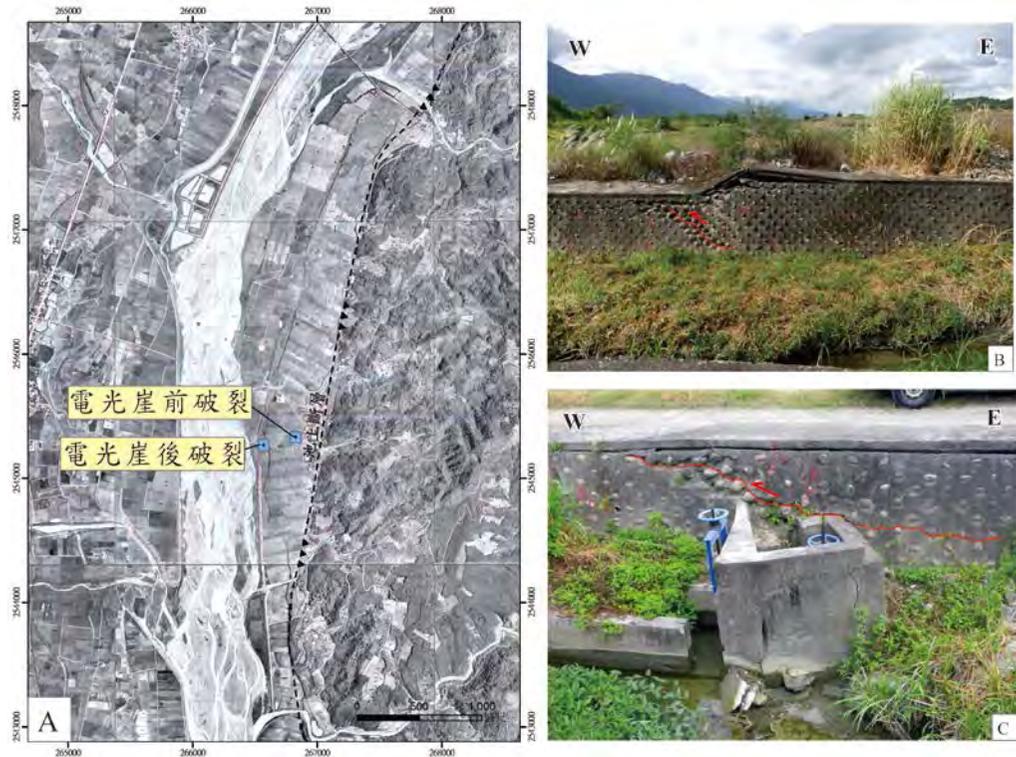
在台東縣電光村附近地區，條帶地質圖(林啟文等，2009)上所標示的池上斷層大致是沿著丘陵邊緣(圖十A)。但我們在更前緣的全新世階地上，觀察到兩處明顯地表破裂，一處位於階地前緣之地形崖前，離丘陵坡腳西側約450公尺，可觀察到水泥護牆拱起之逆衝破裂(圖十B)；另一處位於崖前破裂東側約260公尺，亦造成水泥護牆拱起破裂，但較不明顯(圖十C)。由空拍照片(圖十一)，可見西側破裂之地形崖有良好的南北線形延伸，崖前又有地表破裂相映，故我們解釋為池上斷層前緣的分支斷層。至於有幾條分支？西側分支斷層是否已經取代主斷層，而成為現階段地表最活躍的主要斷層？這些問題還有待將來更詳細之大地測量結果來回答。

圖十、A：電光地區地表破裂位置圖。B：地形崖前緣逆衝破裂。C：距B處破裂東側約260公尺，亦有逆衝破裂之現象。

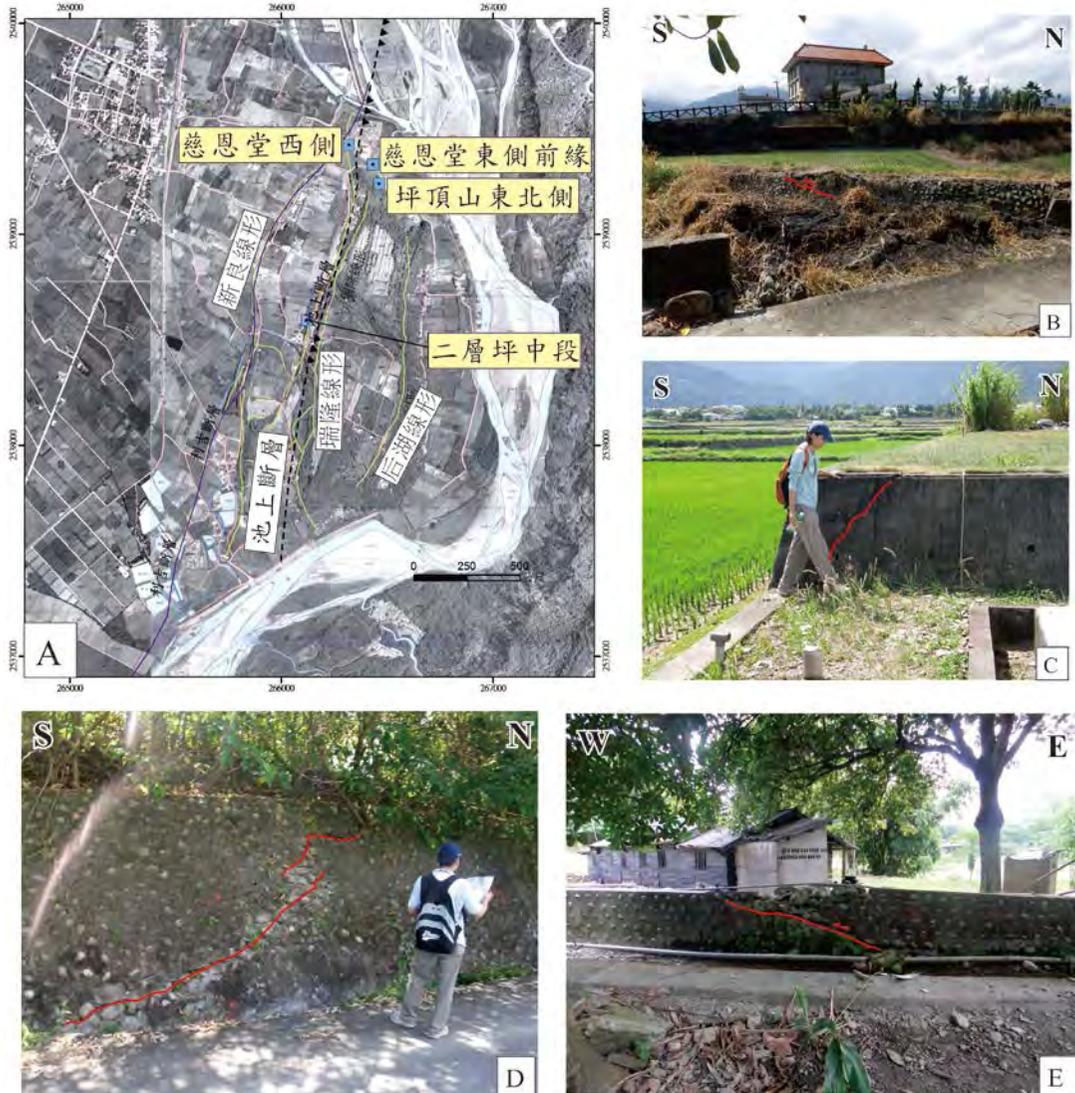
位於坪頂山北端的慈恩堂，東側前緣的溝渠有明顯之逆衝拱起破裂(圖十二B)，慈恩堂內及西側亦有水泥牆破裂情況(圖十二C)。坪頂山東北側則可見擋土護牆有明顯的逆衝形式的破裂(圖十二D)。二層坪中段破裂位於林啟文等(2009)條帶地質圖標示之池上斷層地表線上，本研究觀察到在一民宅旁之排水溝渠護牆有明顯的逆衝破裂(圖十二E)；此處已經有實施數年牆上釘網的定期測量，顯示有明顯的潛移及水平縮短 (李建成等，未發表資料)。

坪頂山西北緣慈恩堂及坪頂山東北側破裂位置，雖然都位於條帶地質圖標示之池上斷層帶附近，但其位置分布似乎與坪頂山東緣之后湖線形(沈淑

敏等，2006) 更貼近，故本文認為坪頂山東緣有可能為另一活動構造(本文暫時解釋為池上斷層之背衝斷層)。然而還需要更詳細之測量工作來佐證。而此可能之背衝斷層應可向北延伸經過坪頂山北緣崖面並與池上斷層之主斷層相接。

圖十二、A：瑞源地區地表破裂位置圖。B：慈恩堂東側溝渠逆衝破裂。C：慈恩堂西側圍牆破裂。D：坪頂山東北側護牆破裂。E：二層坪中段溝渠逆衝破裂。
