# 臺灣東部池上斷層全段之地表破裂與變形帶 調查及構造特性分析

姜彥麟<sup>1</sup>、朱傲祖<sup>1</sup>、李建成<sup>2</sup>、黃志遠<sup>1</sup>

# Investigation and Characterization of Surface Ruptures and Deformation Zone of the Chihshang Fault, Eastern Taiwan

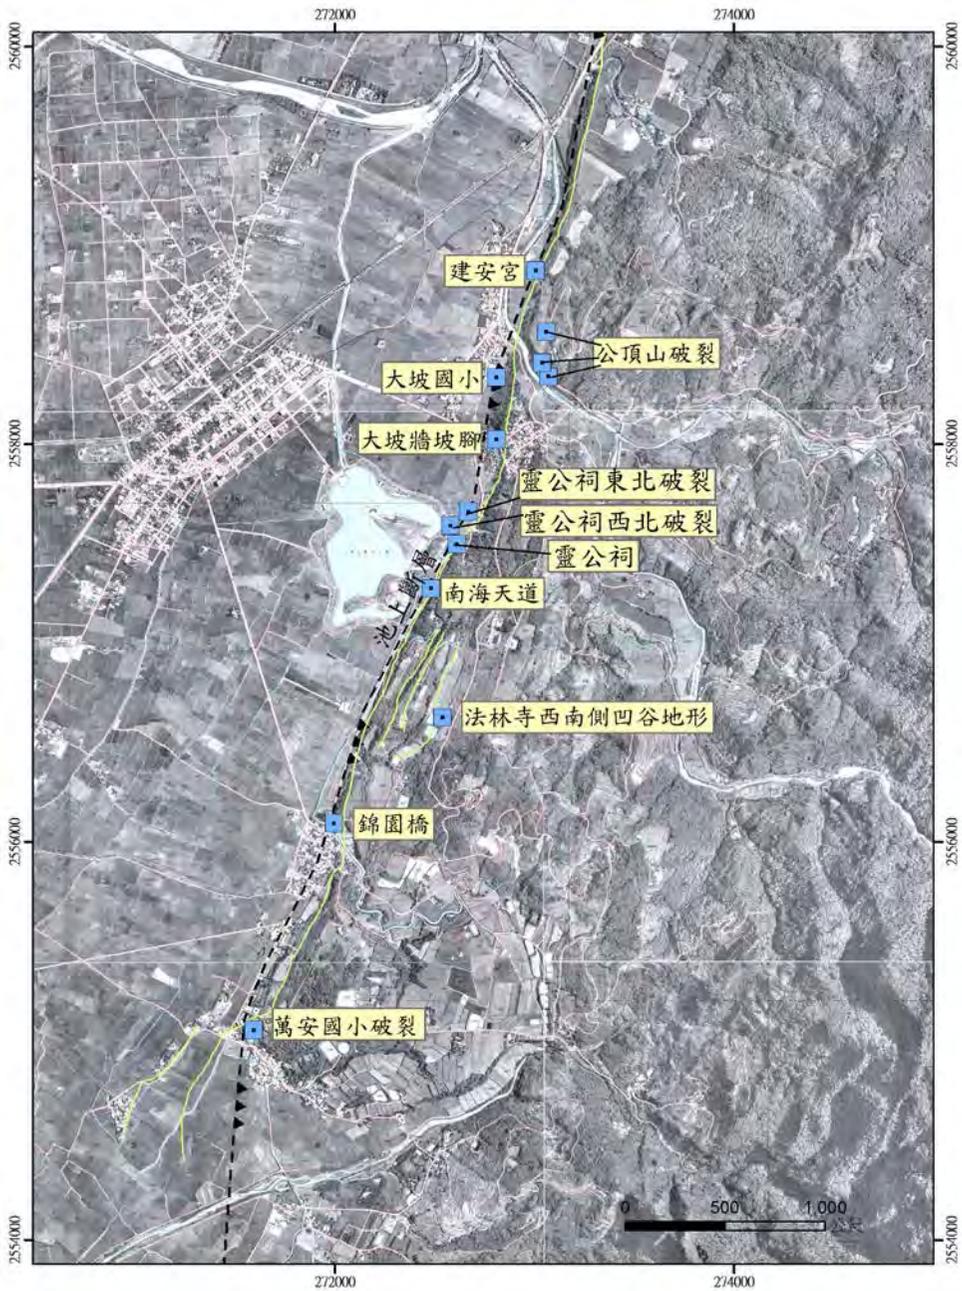
**池上建安宮東側：**我們在建安宮東側的溝渠上觀察到向西逆衝的破裂，並造成溝渠有拱起破壞的情況，此破裂位置與地質圖之池上斷層地形崖非常接近(圖八B)。

**公頂山西緣：**沿著大坡橋北轉進入公頂山，在公頂山西緣的道路及擋土護牆，我們發現了一些地表破裂。這些破裂位於池上斷層主要的地形崖東側約250公尺，現階段尚無法確認是否為斷層活動之變形作用或是其他塊體運動，如地滑，所造成(圖八C)，還需要再進一步的詳細資料或研究分析。

**池上靈公祠：**靈公祠位於池上斷層之主要地形崖下，廣場內有明顯之建物破損(圖八D)。另外在斷層西側之沖積層上，靈公祠西北約100公尺(圖八E)、東北約170公尺之水稻田內，仍可發現灌溉溝渠有破裂的現象(圖八F)。似乎暗示有新分支正在斷層西側發展中，但也還需要再進一步詳加確認。

**法林寺西南方凹谷：**法林寺西南方約600公尺處可見一凹谷之地形(圖八G)，此區位於池上斷層東側約250公尺。我們發現此地區有許多地表破裂，雖然破裂機制也可能與地滑有關，但我們認為此凹谷也可能為兩活動逆衝斷層之間的低地，亦可能代表池上斷層主斷層上盤仍有活動分支斷層。

**萬安國小：**萬安國小校園內操場西側有明顯之地形崖，基本上為池上斷層之主要地形崖。我們觀察到在崖坡上有滑梯斷裂破損的現象(圖八H)；在此地形崖東側則可發現圍牆上有背衝破裂(backthrust)的現象(圖八I)，此背衝破裂約位於池上斷層地形崖東側50公尺處。

圖八、 A：池上至萬安地區地表破裂位置圖，綠色實線為沈淑敏等(2006)所判釋之構造線形。

圖八、B：建安宮東側逆衝破裂。C：公頂山破裂。D：靈公祠內圍牆擠壓破裂。E：靈公祠西北側溝渠破裂。F：靈公祠東北側溝渠破裂。G：法林寺西南側凹谷(可能與斷層活動有關)。H：萬安國小內地形崖上之滑梯破裂。I：萬安國小圍牆背衝破裂。

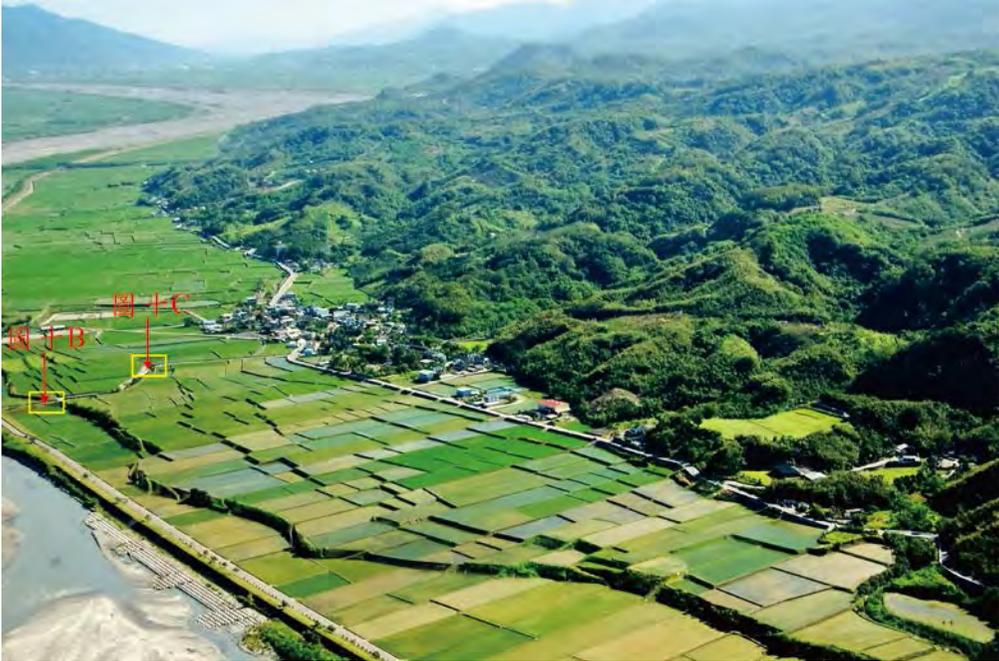
在台東縣電光村附近地區，條帶地質圖(林啟文等，2009)上所標示的池上斷層大致是沿著丘陵邊緣(圖十A)。但我們在更前緣的全新世階地上，觀察到兩處明顯地表破裂，一處位於階地前緣之地形崖前，離丘陵坡腳西側約450公尺，可觀察到水泥護牆拱起之逆衝破裂(圖十B)；另一處位於崖前破裂東側約260公尺，亦造成水泥護牆拱起破裂，但較不明顯(圖十C)。由空拍照片(圖十一)，可見西側破裂之地形崖有良好的南北線形延伸，崖前又有地表破裂相映，故我們解釋為池上斷層前緣的分支斷層。至於有幾條分支？西側分支斷層是否已經取代主斷層，而成為現階段地表最活躍的主要斷層？這些問題還有待將來更詳細之大地測量結果來回答。

圖十一、電光地區斷層崖空拍圖，階面上水稻田呈現階梯狀起伏。

在電光地區中，我們由航空照片發現，池上斷層主斷層(丘陵坡腳處)至西側分支斷層的階面範圍上的水稻田，有明顯的階梯狀，暗示著在此範圍內可能有不等量的抬升作用。故我們認為這個長約4.5公里，最寬約450公尺的階面為池上斷層變形帶的一部分(圖二十)。更詳細的變形量、變形的幾何形貌、變形範圍則仍需精密的大地測量工作：如精密水準測量、更密的GPS觀測網等。

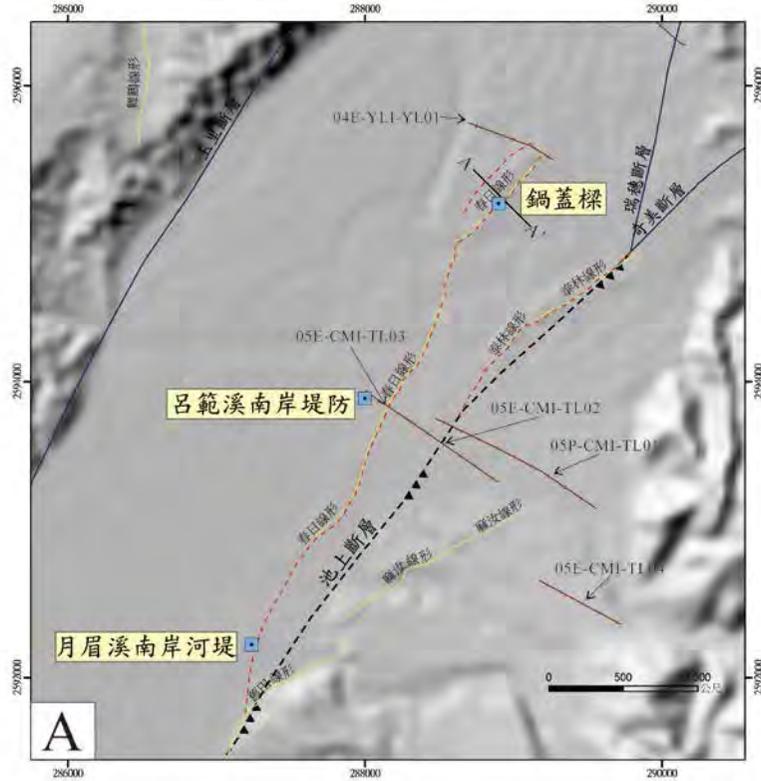
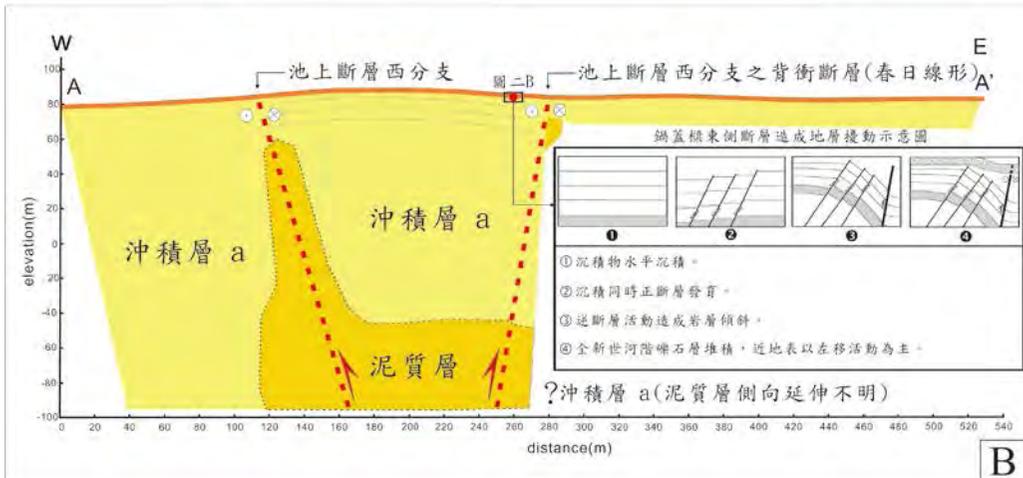
如第3節所述，池上斷層在本區中，除了2009年條帶地質圖(林啟文等，2009)所繪製的斷層位置(本文稱之為池上斷層主斷層)之外，現在正活躍的斷層分支有些地點似乎轉移到了更西側之構造地形崖邊(本文稱之為池上斷層西分支)。池上斷層西分支在鍋蓋樑東側崖有剖面露頭及槽溝研究，傾斜之沉積層具剪切構造(陳文山，2006)，本文解釋為受西分支的背衝構造所影響造成。

本區繪製了一條本文解釋之近地表地質構造剖面AA' (圖十三B)，橫跨鍋蓋樑背斜；並對照地電測線04E-YLI-YL01之判釋，來與解釋之地下地層及斷層構造傾向相比較(圖十三)。

圖十三、A：春日至泰林地區池上斷層及分支斷層(紅色點虛線)分布圖。B：AA'剖面，剖面跨越鍋蓋樑，可見鍋蓋樑兩側有高角度的左移斷層，地層分布參考地電測線 04E-YLI-YL01(董倫道等，2006)。

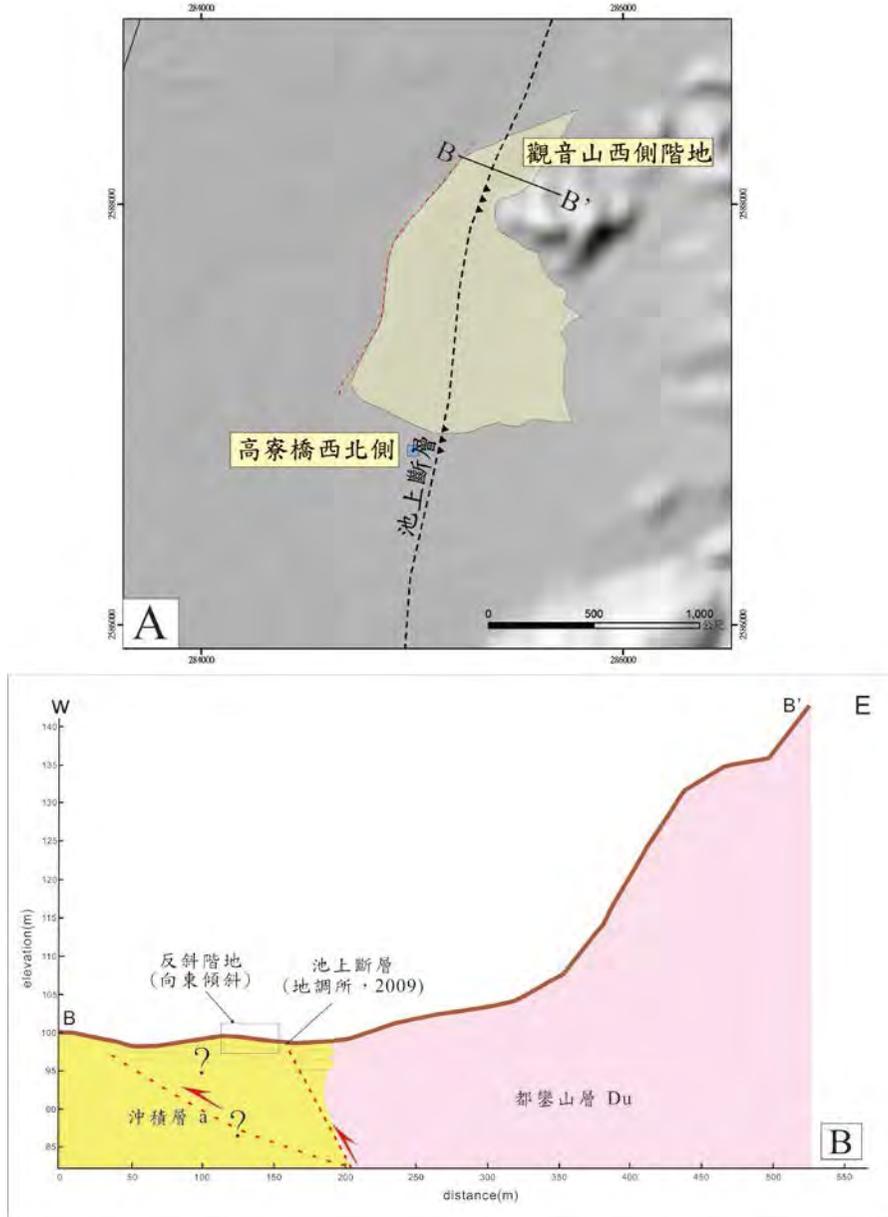
圖十四、A：觀音地區池上斷層及分支斷層(紅色點虛線)分布圖。B：BB'剖面，剖面跨越池上斷層及其分支斷層。

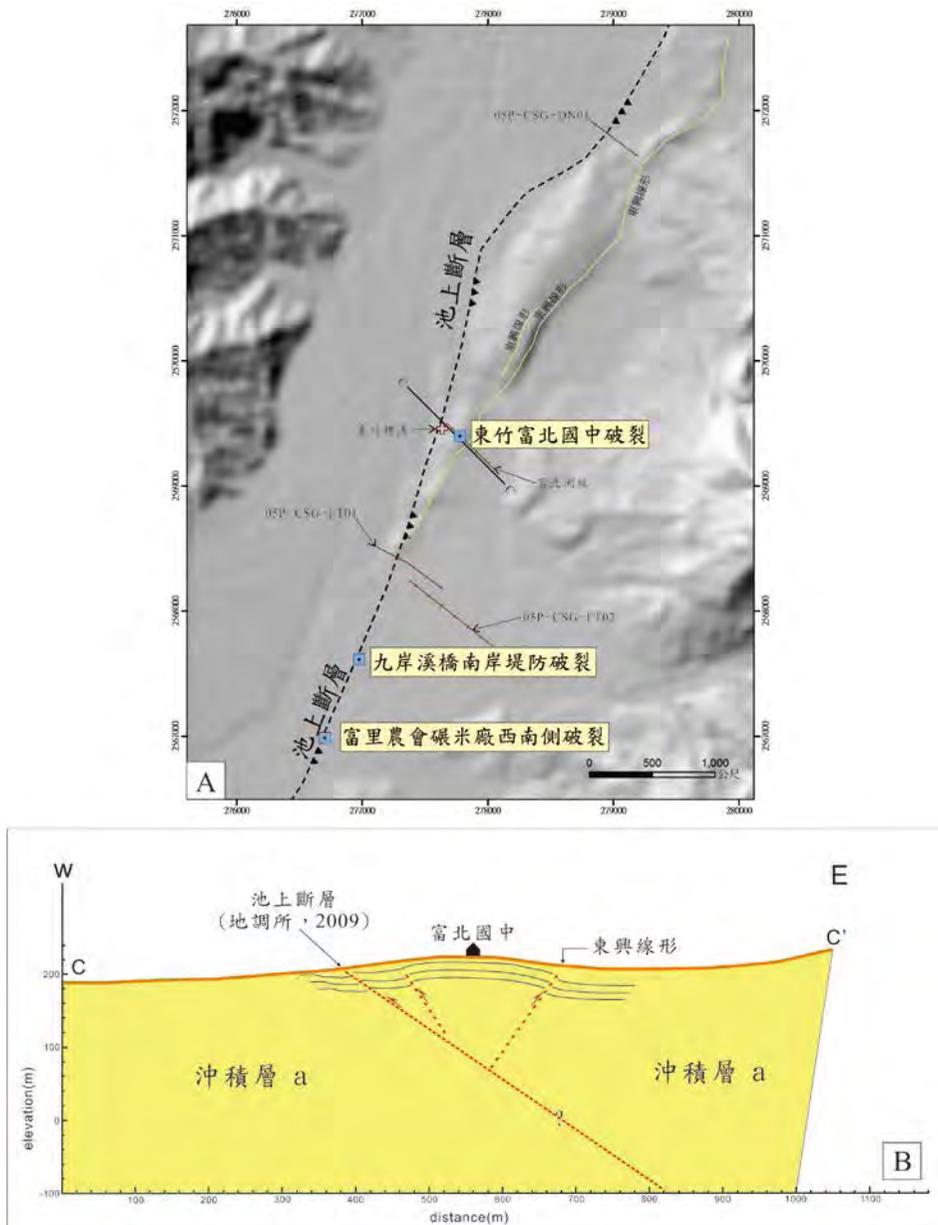
圖十五、A：東竹至羅山地區池上斷層及東分支斷層(綠線-東興線形)分布圖。B：CC'剖面，剖面跨越池上斷層及分支斷層(東興線形)，地下構造形貌參考富北測線震測資料(石瑞銓，2001)。

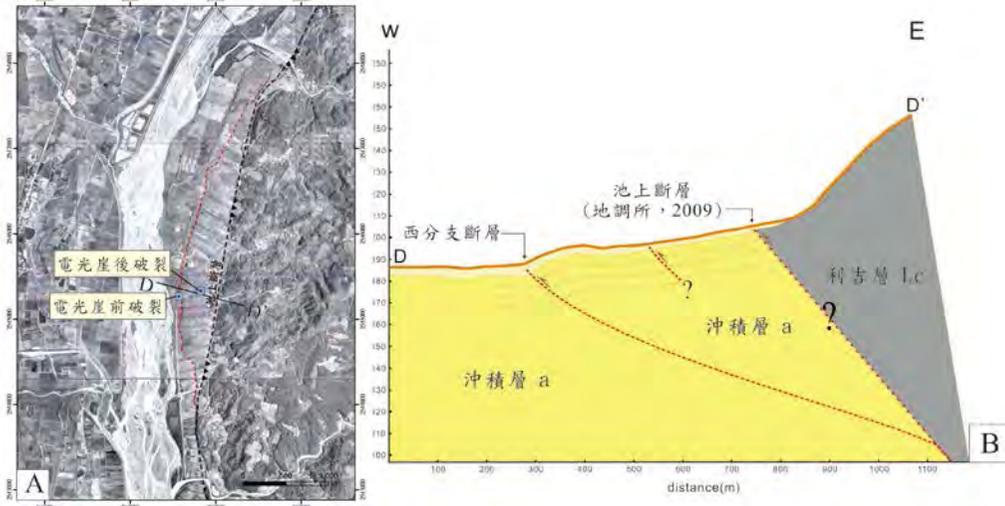
如第3節所述，本區所見之地表破裂明顯地可與全新世階地之地形崖互相對應(圖十六A)；由於條帶地質圖繪製之池上斷層在丘陵與階地交界處，本文稱此西側階地地形崖為池上斷層的西分支斷層。除了在此西分支斷層對應的地形崖崖面上，在鄰近東側階地上之溝渠也發現有一逆衝破裂，本文推測可能還有一逆衝的小分支斷層存在，亦即本區除了條帶地質圖中所繪池上斷層之外，西側前緣仍有兩個分支斷層有明顯的活動(圖十六B)。

圖十六、A：電光地區池上斷層及西分支斷層(紅色虛線)分布圖。B：DD'剖面，剖面跨越池上斷層及西分支斷層。

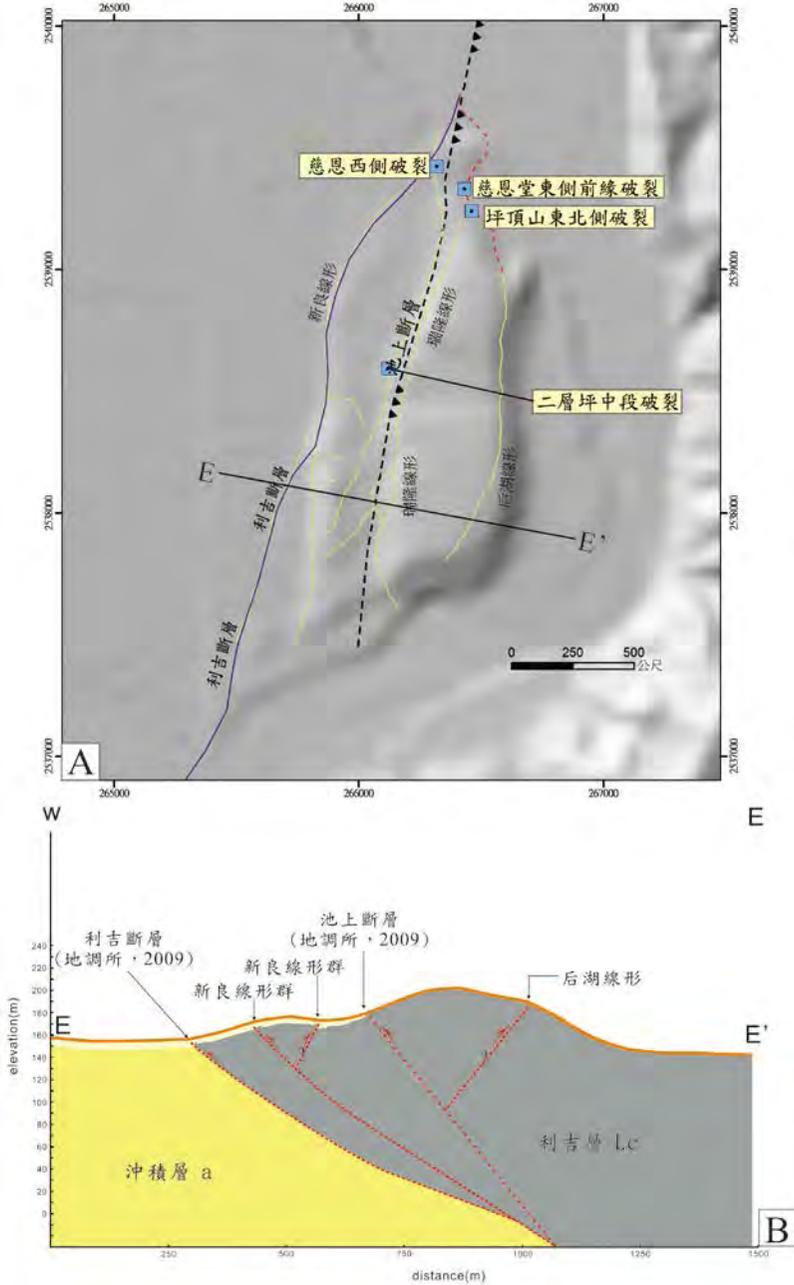
本區位於池上斷層最南端，二層坪為此區受構造運動隆起的小丘(圖十七A)，地形上則有明顯的兩個階面及三條北北東走向的線形，東側階地較高，西側階地西緣的斷層陳文山等(2008)另外命名為利吉斷層，連接到南側卑南山東側。林啟文等(2009)的條帶地質圖中亦採用陳文山等(2008)的命名。如第3節所述，目前主要的地表斷層破裂的活動構造分佈在中間的線形，亦即東側高階地(坪頂山)西緣；另外在坪頂山東北緣也似乎有地表活動破裂的現象。

紀權竇(2007)觀察到在坪頂山西緣南端，有利吉層逆衝至河階礫石層之上。本區內三條主要線形都為斷層崖，且二層坪最西緣崖底有利吉層出露(紀權竇，2007)。地質鑽井(紀權竇，2007)及地電阻測線06E-CSG-JY02、06E-CSG-JY03亦顯示二層坪最西緣為利吉層和沖積層的交界，並存在一斷層(董倫道等，2007)，故本文認為二層坪地區所之三條地表線形構造(包含利吉斷層)可視為同一池上斷層系統(圖十七B)。

圖十七、A：瑞源地區池上斷層、利吉斷層和其他構造線形(綠線)分布圖，紅色虛線可能為池上斷層最東側分支向北延伸。B：瑞源地區地下構造剖面卡通圖(EE')。

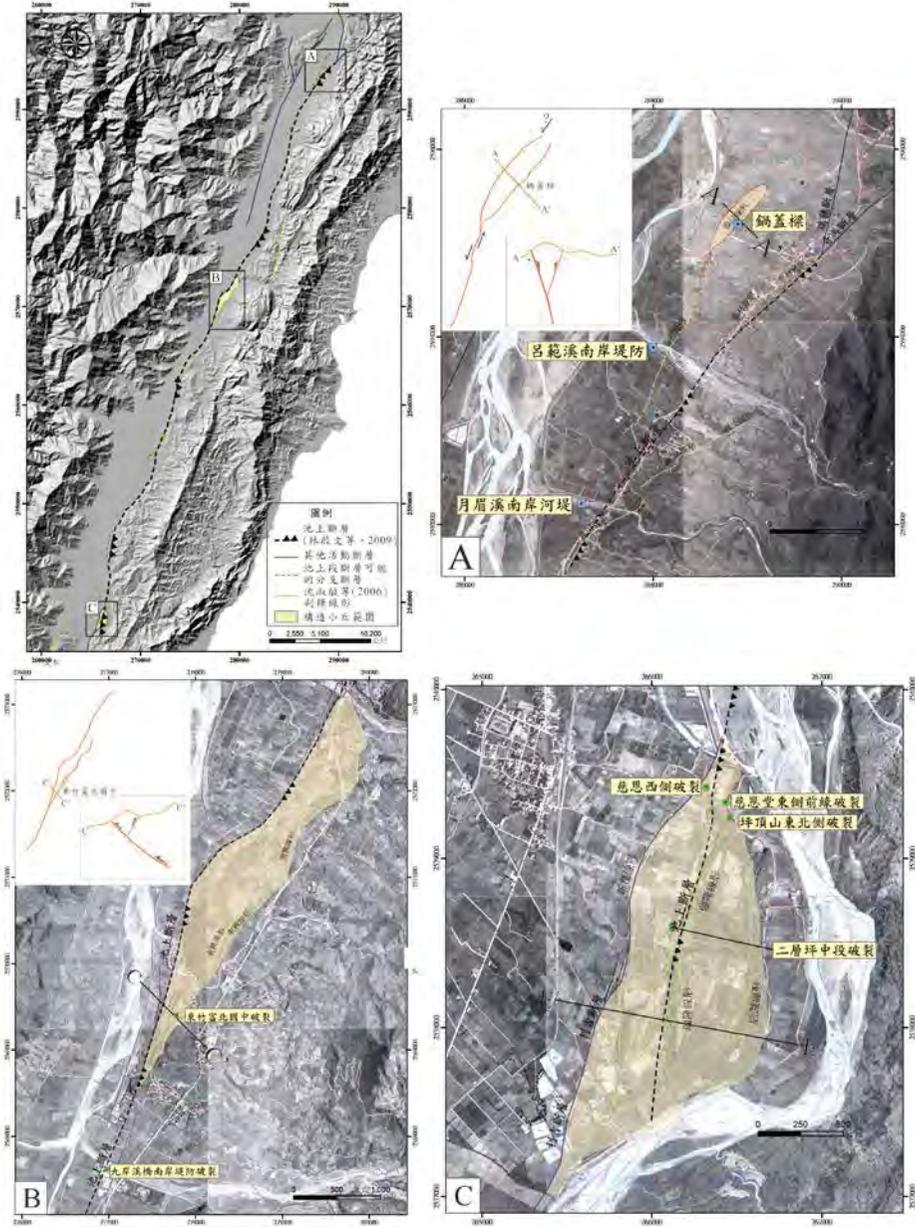
從地表破裂調查中，發現有多處地表破裂位置或是構造地形與池上斷層息息相關：部分位於目前條帶地質圖的斷層跡，部份則可能是新的西分支斷層、抑或是背衝斷層。換句話說池上斷層活動造成的地表破裂，不僅只集中在主斷層的斷層跡上，而可能是一個帶狀的範圍內有幾個地表破裂斷層分支。例如東竹的背斜狀小丘，除了在小丘的邊緣為池上斷層的逆衝構造及東分支的背衝構造活動影響之外，位在背斜軸部的富北國中亦有明顯的地表破裂，暗示整個背斜狀的小丘在不同位置都有地表變形的現象，變形帶的範圍可能就是整個小丘。然而，在池上斷層及分支斷層的沿線上不僅有東竹地區這一系列的構造小丘，春日的鍋蓋樑、瑞源地區的二層坪等皆是明顯的隆起構造，我們傾向將這些隆起的小丘的範圍來代表池上斷層的地表變形帶或破裂帶(圖十八)。值得一提的是，這些小丘的大小不一，隆起的機制也可能不盡相同，如春日的鍋蓋樑小丘有學者(鍾令和, 2003; Shyu *et al.*, 2006) 認為是左移活動所致。而東竹富北國中的小丘除了上述的機制外，我們認為較有可能是池上斷層主斷層的逆衝活動形成的背斜狀構造，並伴隨背衝斷層發育。

圖十八、池上斷層沿線構造小丘位置。A：池上斷層變形帶-鍋蓋樑，可能為抑制彎曲(restraining bend)作用形成。B：池上斷層變形帶-東竹連續構造小丘，可能為池上斷層逆衝活動造成，並有背衝斷層發育。C：池上斷層變形帶-瑞源地區二層坪。

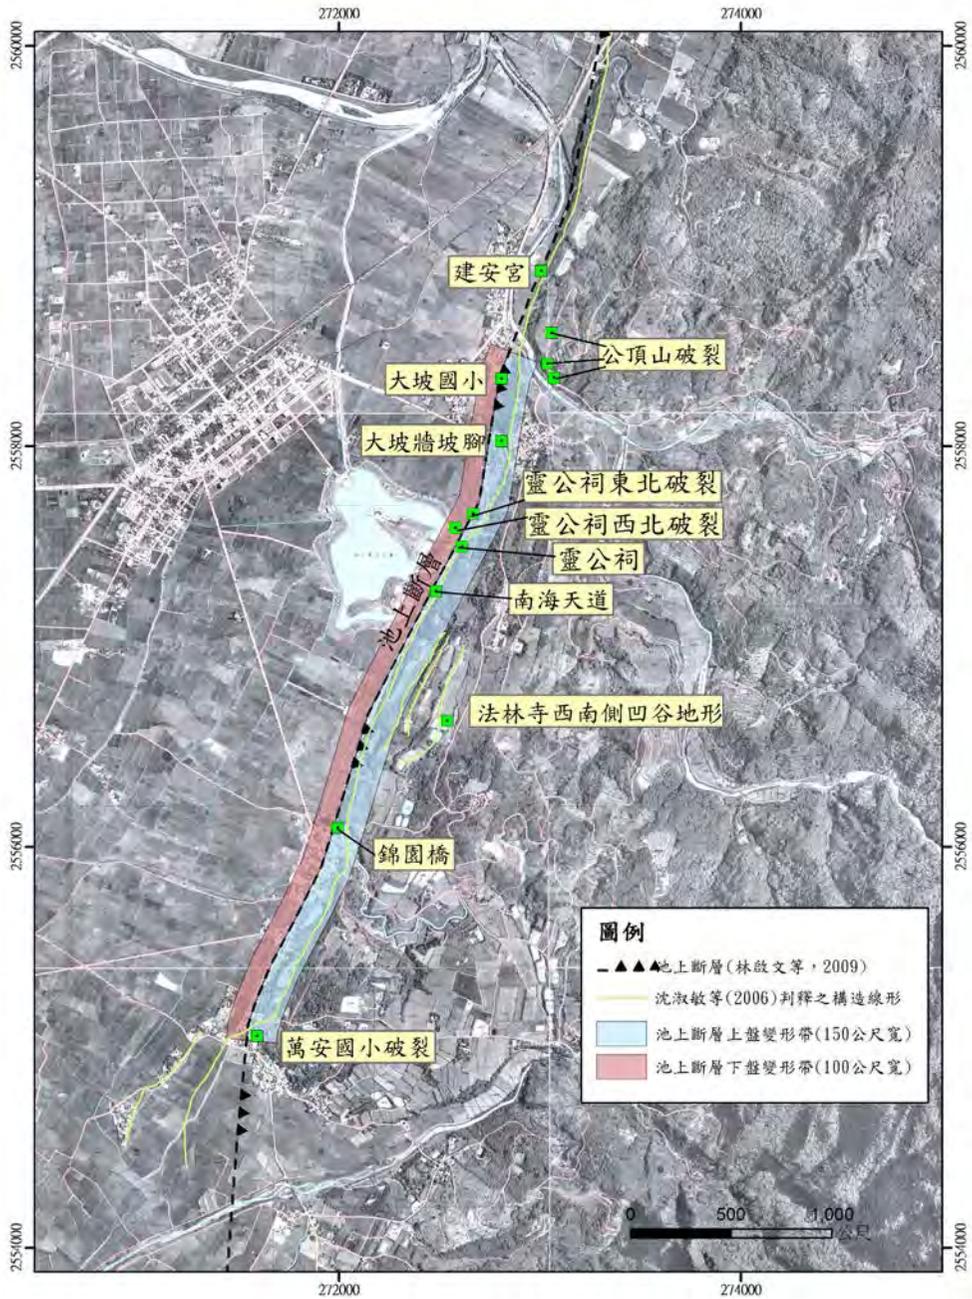
在池上至萬安地區中，池上斷層在地形上以連續性佳的構造崖為主。2003年成功地震的地震地表變形破裂及大地測量資料顯示，池上斷層上盤在大坡國小、南海天道、錦園橋約有150~200公尺寬的同震或震後地表破裂變形帶，並呈現背斜狀的形貌(Lee *et al.*, 2006)。本研究的地表破裂調查則在慶豐村內池上斷層前緣約100公尺，發現地表破裂(靈公祠西北側破裂，圖八D)，故推測此區池上斷層下盤還有新的分支往西側至少有100公尺發展(圖十九)。

圖十九、池上斷層變形帶-池上大坡至萬安地區，變形帶寬度約 250 公尺(上盤約 150 公尺，下盤約 100 公尺)。

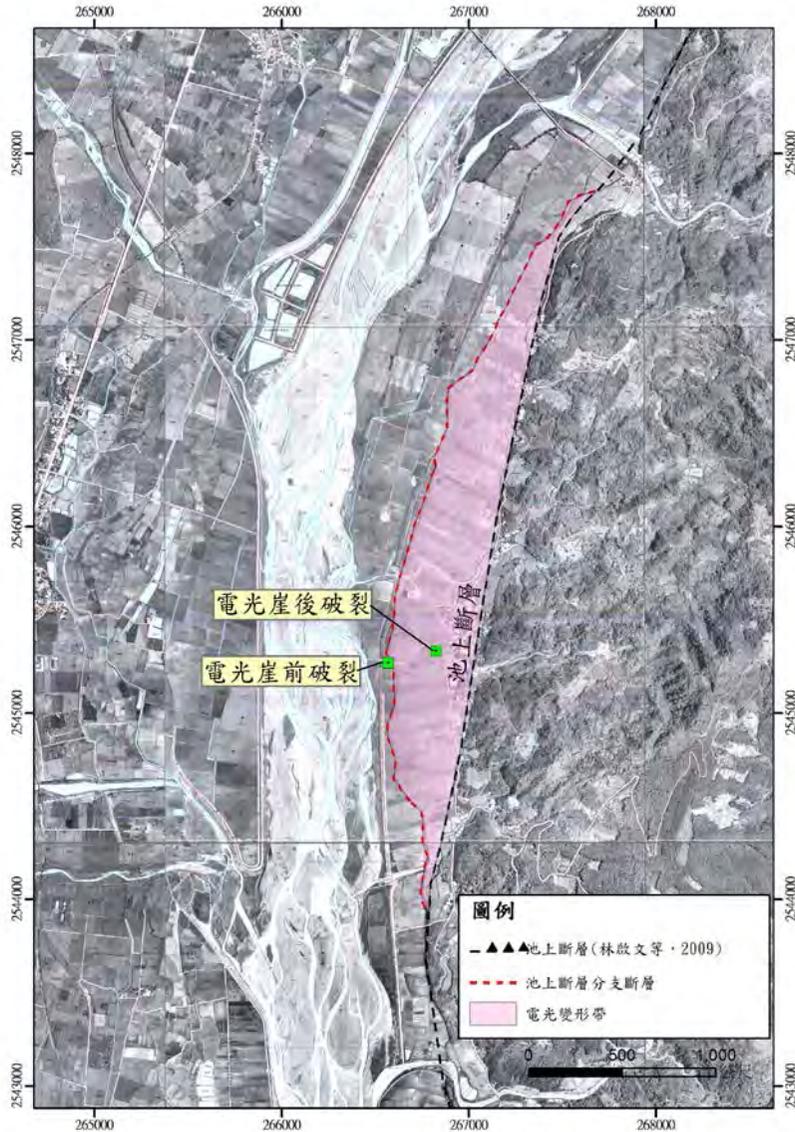
圖二十、池上斷層變形帶-電光地區，最寬約 450 公尺。
